500 Ton Erfurt Preste Mil Kesme ve Yatak Arızası

Sektör: Otomotiv Yan Sanayi

Yer: Kayapa/ Bursa

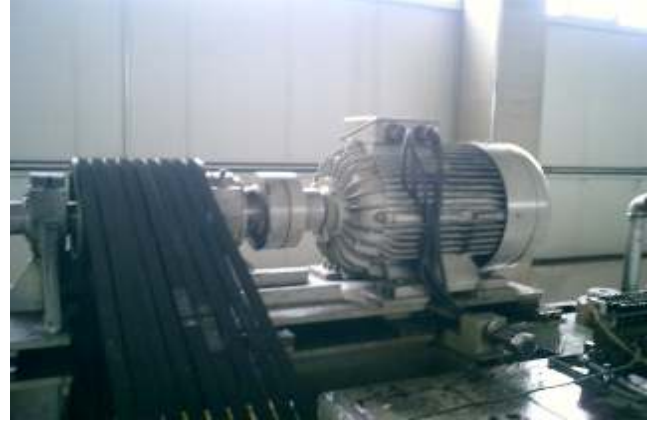
2 aylık periyodik ölçümlerde; Ekim 2011 tarihinde bütün noktalardaki lambalar kırmızı yakmış, özellikle yük kasmağının dış yatak rulmanında pik ivmeyle birlikte belirgin ve istikrarlı şok artışı kaydedilmiştir.

Yapılan ölçüm ve raporlamalar sonrasında herhangi bir bakım müdahalesinin yapılamamasından dolayı son ölçümlerden kısa bir süre sonra dış yatak rulmanı kazıklanmış ve mil kesmesi sonucunda yıkıcı bir hasar yaşanması kaçınılmaz olmuştur.

Bu arıza nedeni ile **3 vardiya çalışan preste 1 haftalık plansız duruş** olmuş ve bu işletmede önemli üretim kaybına neden olmuştur.

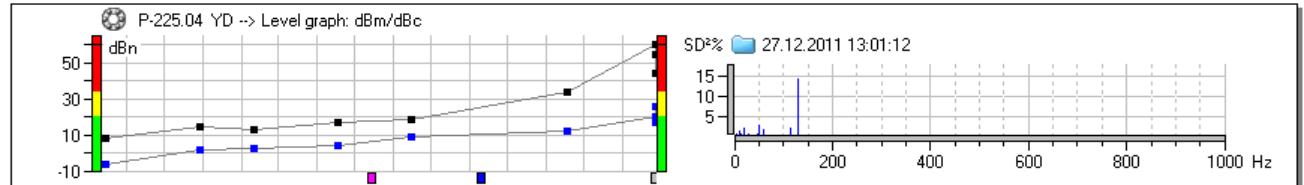
Problemin gelişimi Aralık ayı ölçümüne göre ACİL olarak yorumlanmıştır.

P-225, 1HC01 500T Pres; Volan bakımından sonra düzelme yok aksine pres 2.yataкта istikrarlı şok artışı, son ölçümde **%100** yükselmiş her noktada vib artışına neden olunmuş!!! Acil bakım önerilir.

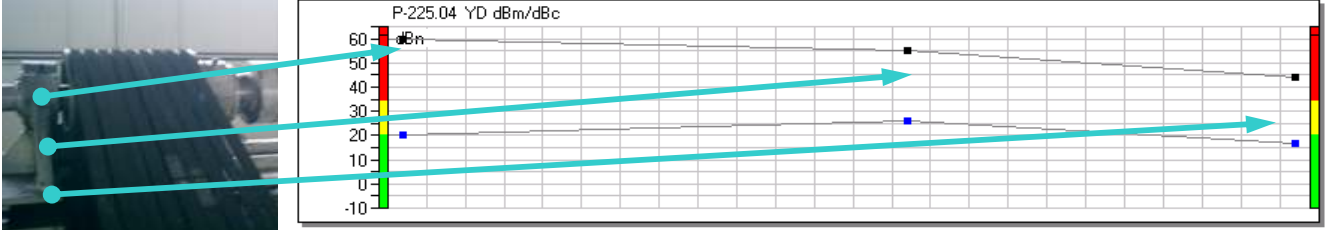
Yüksek şokların kaynağının yatak olup olmadığının kontrolü amacıyla yatak taranarak şok ölçümleri alınmış, yataktan uzaklaşıldıkça şok yayınının azaldığı ve kaynağın yatak olduğu tespit edilmiştir.
